BELZONA REPARA BOQUILLA DAÑADA EN PLANTA DE GLICOL

Planta de procesamiento de gas, Reino Unido

Boquilla de 7,5 cm de diámetro corroída y perforada

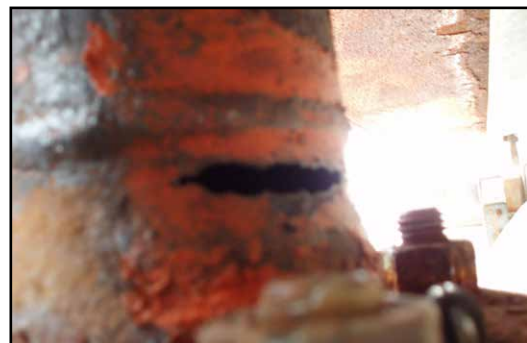
2.

La corrosión causó severas pérdidas de material en la boquilla, lo que resultó en dos perforaciones.

La aplicación se realizó de acuerdo con el folleto Belzona de Sistema Know-How VPF-11a. Se crearon chapas a medida para recubrir la boquilla, que fueron envueltas una vez adheridas.

Dada su localización, no era posible llevar a cabo trabajos de soldadura en la boquilla. Reemplazarla en un tiempo razonable tampoco era posible y hubiera resultado muy costoso y causado grandes problemas por paradas de la planta. El trabajo fue realizado por una empresa de aplicación aprobada por Belzona y ahorró al cliente millones en pérdidas por paradas.
