MOTOR CATERPILLAR 631 REPARADO CON BELZONA

Compañía de piedra caliza, Troy, Missouri, EE.UU.

Junio 2007

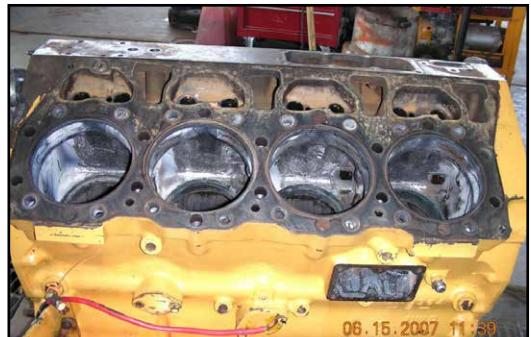
Rastros del refrigerante del motor aparecieron en las muestras de prueba del aceite lubricante, lo que indicaba posibles problemas de erosión en la pared del bloque del cilindro.

1. Bloque de motor de Caterpillar 631
2. Fallo de la reparación con "Marca X"
3. La superficie preparada en uno de los cilindros que mostraban fugas
4. Reparación en un cilindro

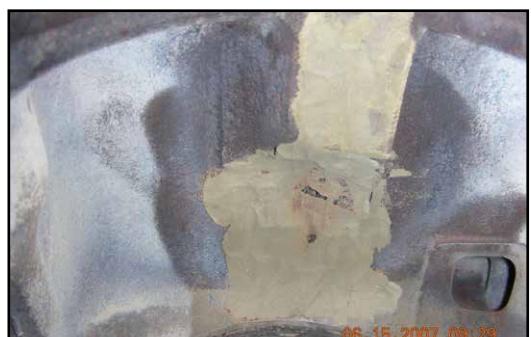
2.

Una reparación anterior con una resina epólica de 'Marca X' falló. El propietario se lo llevó a su propio taller y realizó la reparación.
