REPARACIÓN DE UN MOTOR CON BELZONA

Cargador Komatsu 900

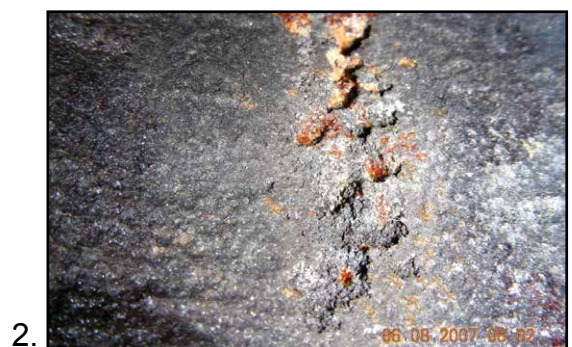
Erosión/corrosión en el bloque del motor detrás de las camisas de los cilindros, causaron que el refrigerante del aceite del motor pasara al aceite lubricante, provocando un fallo de motor.

1. Cargador Komatsu 900
2. Daños típicos
3. Preparación de la superficie terminada
4. Reparación concluida de una de las once áreas dañadas
