BELZONA REPARA / REVISTE COMPONENTES DE TURBINA OSSBERGER CROSSFLOW

Hidroeléctrica Cerro Vivo / Guatemala

Diciembre 2017

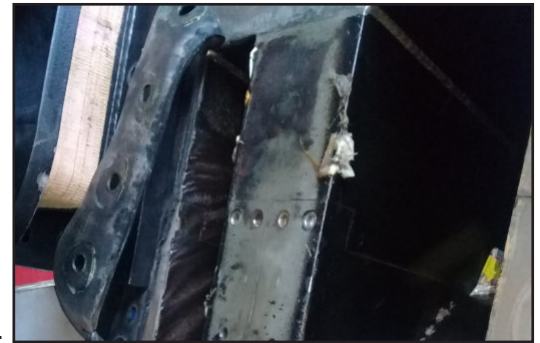
1.

Daños del 70% en laterales del distribuidor Guide Vane de flujo de agua y casing (carcasa) debido a abrasión / cavitación, ocasionan pérdida de presión de flujo de agua.
