## BELZONA REPARA CORROSIÓN EN GRIETAS

Compañía productora de crudo en alta mar

Caras de las bridas de enfriadores de gas

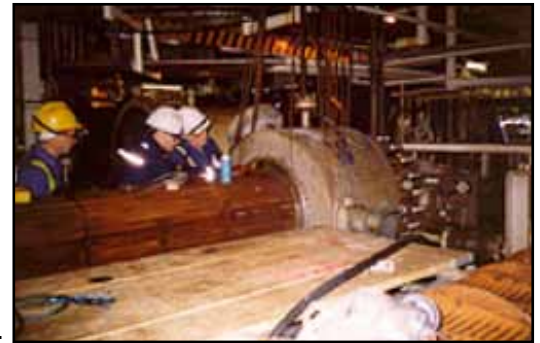
1. Inspección de la corrosión de la grieta llevándose a cabo.
2. Típica corrosión por picadura en grieta, aparecida en la cara de la brida.
3. La reparación Belzona completada sin quitar el conjunto de tubos.
4. Alternativa mecánica post-soldadura, es una alternativa con elevado coste de tiempo.

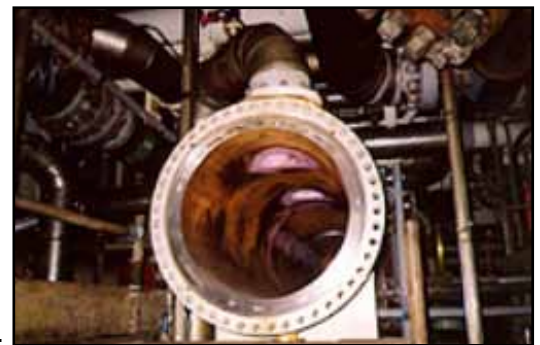
2.

Una incorrecta unión en los materiales causa una amplia corrosión de las grietas en dos enfriadores.

La aplicación fue llevada a cabo de acuerdo con el Folleto de Sistema Belzona Know-How VPF-13. Sólo las picaduras por corrosión localizadas, fueron reconstruidas en dichas unidades y devueltas a su ubicación utilizando herramientas manuales.
