REPARACIÓN BELZONA DE BOQUILLA AGUJERADA EN PLANTA DE GLICOL

Planta procesadora de gas, Reino Unido

Agosto, 2007

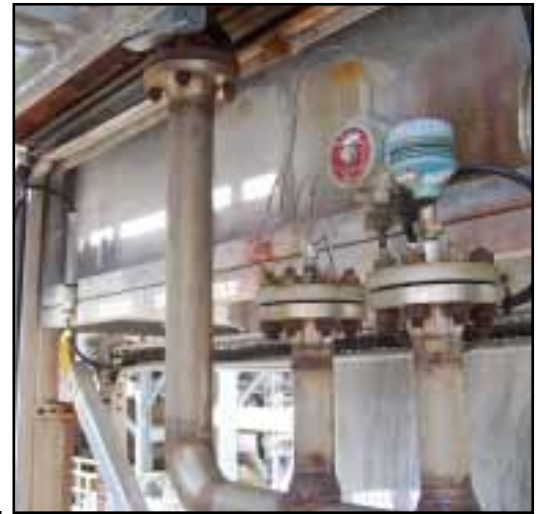
1. Vista del área de la planta.
2. Vista de uno de los dos agujeros en la boquilla.
3. Vista de las placas antes de ser adheridas.
4. Vista después de que las placas fueran adheridas y el recubrimiento se completara.

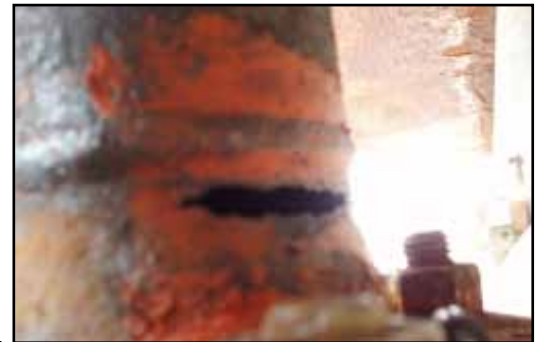
2.

La corrosión causó severas pérdidas en la boquilla lo que provocó que esta se agujerara y rompiera.
