Cas Pratique en Action

Volume FR-1 - No. 110

BELZONA® REPARÉ LES AILETTES FUYANT D'UN TRANSFORMATEUR

Parc d'éoliennes, Royaume-Uni

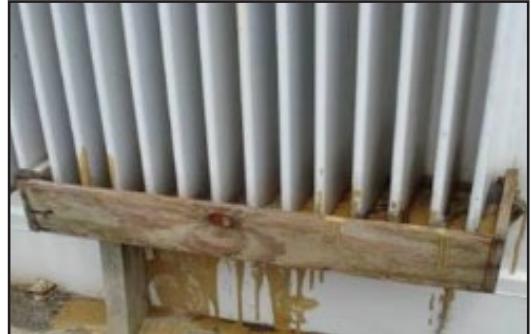
Bord inférieur des ailettes corrodé et commençant à fuire. Problème causé par le frottement de la poussière (et des moutons) contre les ailettes, endommageant alors la peinture.

1. Réparation temporaire précédente
2. Préparation de la surface
3. Collage à froid avec Belzona 1831
4. Application terminée
