BRIDE DE TRANSFORMATEUR ETANCHEE AVEC BELZONA®

Réseau de distribution électrique, Royaume-Uni

Transformateur

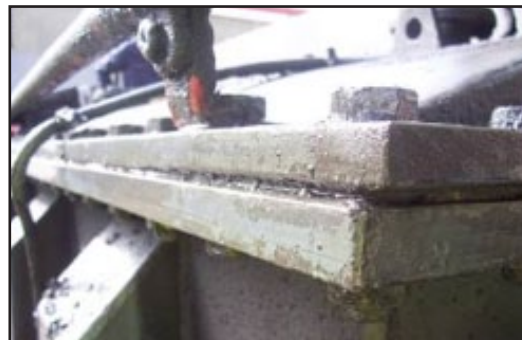
1.

Fuites d'huile au niveau de la face de bride
