BELZONA® REPARÉ LES FUITES SUR UN TRANSFORMATEUR

Entreprise de distribution d'électricité, Royaume-Uni

Transformateur à bain d'huile

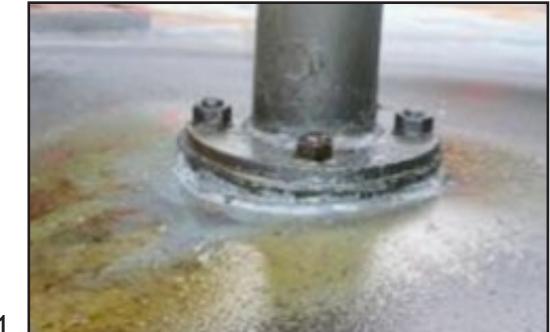
Fuite d'huile au niveau des connections du tuyau

1. Fuite d'huile au niveau de la bride
2. Application du Belzona 1831.
3. Inspection de l'application Belzona 1831
