BELZONA® REPARÉ UNE POMPE À VIDE

Large unité de production de phosphate, Egypte

Pompe à vide

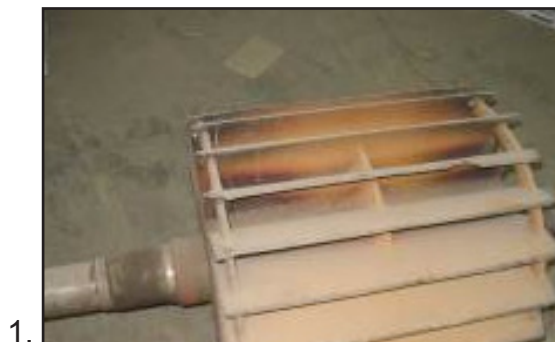
Erosion/corrosion du rotor et du stator, causée par l'eau, les produits chimiques et la pierre à chaux. Les palettes du rotor étaient fissurées et fracturées à plusieurs endroits.

1. Erosion/corrosion du rotor.
2. Réparation des fissures et fractures présentes sur les palettes du rotor.
3. Le rotor réparé et revêtu.
4. Le stator réparé et revêtu.
