BELZONA REPARÉ UNE CANALISATION EN IMMERSION SUR UNE PLATEFORME OFFSHORE**Localisation du client**

Plateforme pétrolière, Brésil

Mars 2008

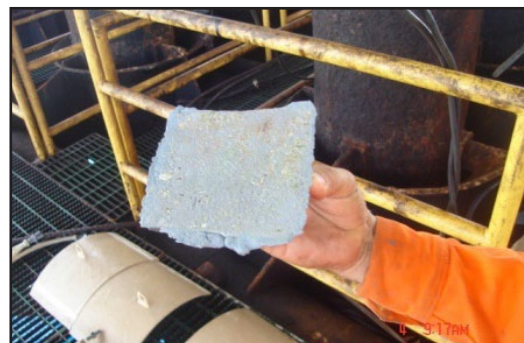
1. Essai d'adhésion effectué avec les plaques soudées à froid à l'aide du Belzona 5831 avant application.
2. Essai du Belzona 1831 sur les extrémités de la plaque dans des conditions d'immersion.
3. Application effectuée en immersion par les plongeurs.
