## REPARATION D'URGENCE D'UN ARBRE DANS UNE PAPETERIE

Arbre de la machine Fourdrinier principale

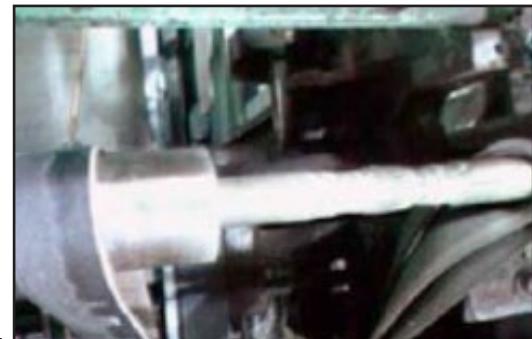
Un roulement a fonctionné sans être lubrifié et a causé l'arrêt de la ligne entière.

1. L'arbre avant la réparation.
2. L'arbre pendant la réparation avec le moule en place.
3. L'arbre après la réparation
