## BELZONA® REPARÉ LE GENERATEUR D'UN NAVIRE, APRÈS L'ÉCHEC DES SOUDURES

Ligne de croisière, Port Everglades, Floride

Novembre 2005

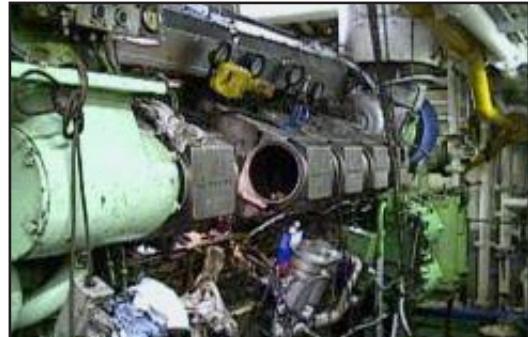
1. Le générateur, après le retrait de son cylindre.
2. La surface adjacente aux soudures défaillantes a été rendue rugueuse.
3. Application de Belzona 1111/9341 sur les réparations de soudure, et étendue sur les zones adjacentes.
4. Réparation finale lissée ; une lampe à infrarouges a ensuite été utilisée pour accélérer le durcissement.
