## BELZONA® RECONSTRUIT DES RAINURES DE CLAVETTE LACHES

Un arbre d'une pompe centrifuge à plan de joint à double aspiration.

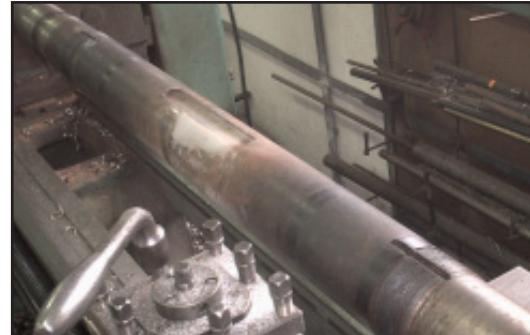
La bordure du logement de la rainure de clavette était cassée. La zone de contact était insuffisante pour la transmission de chargement.

1. La rainure de clavette endommagée.
2. La surface préparée.
3. La rainure de clavette intégrée dans du Belzona.
