BELZONA® REVET LA ZONE MARNANTE D'UNE COLONNE MONTANTE

Plateforme offshore, Thaïlande

Mai 2005

Colonne montante (riser) corrodée

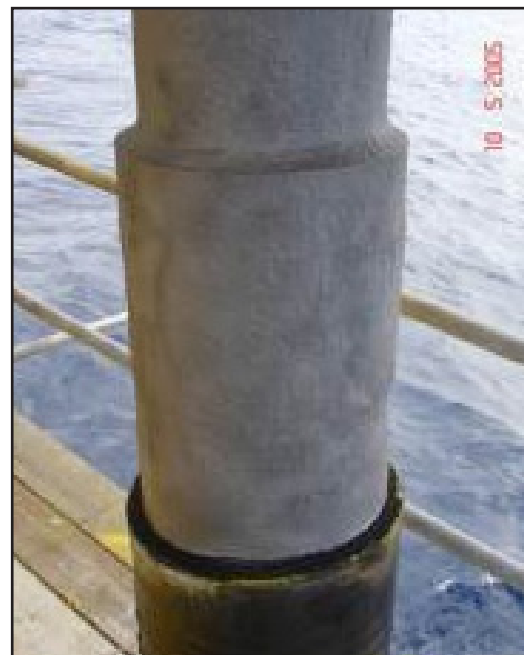
Cette colonne montante souffrait d'une corrosion sévère et d'une perte de son épaisseur au niveau de la zone marnante, ce qui risquait éventuellement de causer des fuites ou une rupture de la tuyauterie à haute pression.

1. Colonne montante corrodée.
2. Application de Belzona 5831.
3. Application terminée.

L'application a été réalisée selon la procédure Belzona SOS-21. Belzona 5811 a été appliqué sur la surface externe, au-dessus de la zone marnante. Belzona 5831 a été appliqué sur la zone marnante.
