## BELZONA® REMEDIE AU DISFONCTIONNEMENT D'UN FOURNEAU

Acierie, Teesside, Royaume-Uni

Octobre 2009

Arbre de la porte de contrôle du flux dans un fourneau.

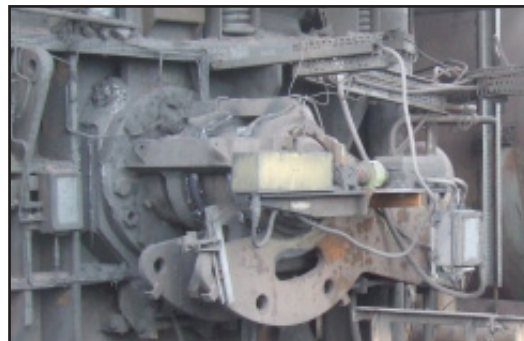
1. Porte de contrôle du flux assemblée
2. Arbre endommagé
3. Application du Belzona 1111 et du collier de moulage
4. Revêtement final du Belzona 1111 avant le remontage

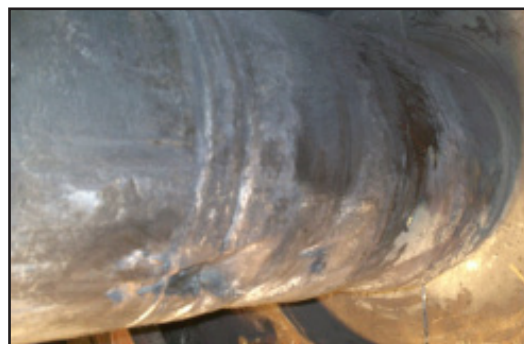
2.

De la poussière abrasive et des gaz du fourneau sont passés à travers les garnitures et les joints autour de l'arbre de la porte de contrôle du flux, au-dessus du fourneau. Le dommage s'est rapidement propagé, créant plusieurs bagues rainurées et des chancres d'une profondeur allant jusqu'à 15mm, permettant aux gaz de s'échapper et rendant ainsi la zone potentiellement toxique.
