Cas Pratique en Action

PLAQUE TOURNANTE REPARÉE AVEC BELZONA

Atelier de réparation d'équipement lourd

Mai 2006

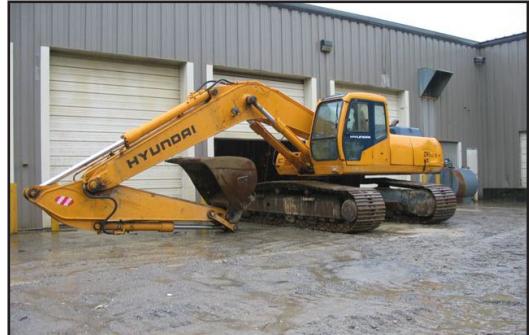
La cannelure et les engrenages étaient tellement âgés et usés que la plaque tournante principale de l'excavateur ne fonctionnait plus.

1. Excavateur incapable de tourner.
2. Engrenage usé.
3. Cannelure usée.
4. Cannelure et engrenage usés.

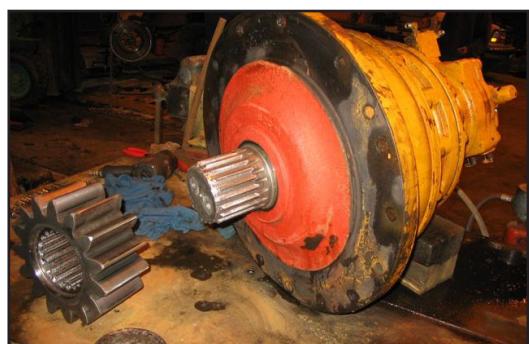
4.

Cannelure et engrenages usés.

Belzona 1111 (Super Metal)

L'application a été réalisée selon la Procédure Belzona MPT-5.
