BELZONA®が再形成したフランジは5年間漏出無し

北海オイル&ガス産業のFPSO石油輸送ホース

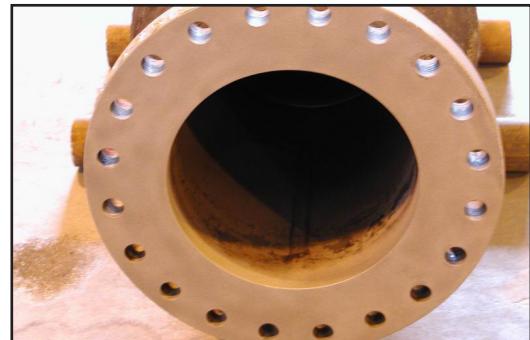
1. 形成の前にブラスト処理されたフランジ面
2. 形成されたフランジ面、1.6MPaで圧力検査
3. 5年間運用された後のホース
4. 5年間運用された再形成フランジ面の拡大写真
