BELZONA®は擦り切れたホースを使用可能に

カナダの海運会社

擦り切れて破れたゴムホース

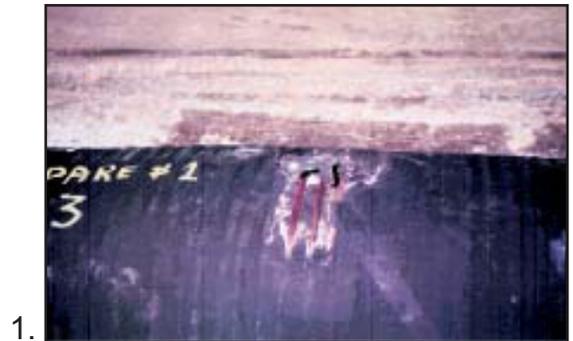
セメント輸送用ホースが擦り切れて破れ、強化ワイヤーがむき出しに

1. 損傷部分
2. 剥がれかけている部分を除去
3. コンディショナー、補強シートとBelzona® 2311(SR-エラストマー)を使用して埋められた損傷部分
4. 補修完了時
