## BELZONA®による原油輸送ホース補修

オフショア石油会社

原油輸送ホース

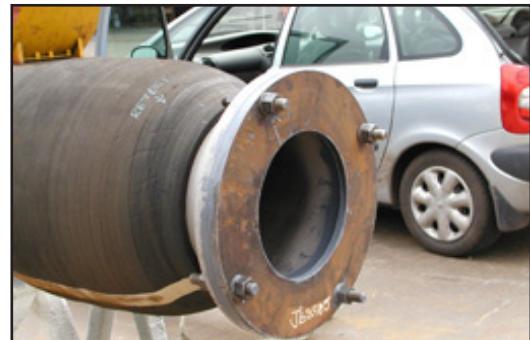
1. 形成型を所定の位置にはめ、しっかりと締める
2. 完全に復元されたセレーション加工入りのシール面
3. その後ホースは国際規格(OCIMF 1991) とダンロップオイル&マリンのテストガイドラインに準拠し、1.8MPaの圧力で検査された。

グリットblast処理で亜鉛めっきを除去した後、Belzona® 1321を用いて新しいシール面の形成を行いました。ゴム製の栓をボルト孔に挿し込み、余分な材料が侵入しないように。また、金属製のシムを挿入し、法兰ジ面上にBelzona® 1321が十分な厚みで形成されるようにして、作業は行われました。
