## BELZONA®エラストマーによる激しく損傷したホースの補修

オランダの浚渫(しゅんせつ)会社

浚渫に使われる大口径のゴム製フローティングホース

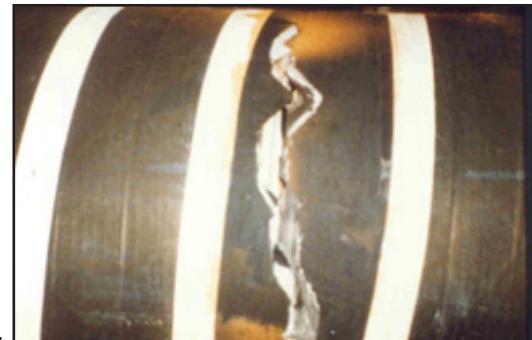
1.

5本のフローティングホースのゴム製被覆材にできた穴、切れ目及び裂け目

- ゴムパイプ内の典型的な裂け目
- Belzona® 2111の施工時の様子
- Belzona® 2111でネオプレン製補強パッチを接着し、順調に作動するフローティングホース
