BELZONA®によるフランジ補修は経費を削減

英国 北海のオフショア石油会社

16インチ、136kgの原油輸送ホースのフランジ面

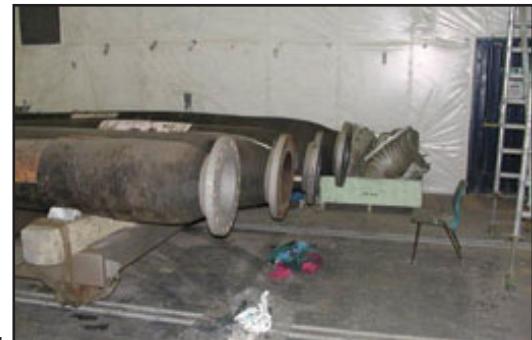
フランジ面外部のコロージョンによりホースの密閉性が損なわれていたため使用不能な状態

1. 補修前の4本のフローティングホース
2. 腐食による損傷と、所定の場所に挿し込まれた栓及びシムの拡大写真
3. 施工を完了し、研磨洗浄と圧力検査待ち
