Belzona® 2211による切替リレーの漏油封止

オーストラリア西部の配電会社

油入切替装置の接地ブッシング

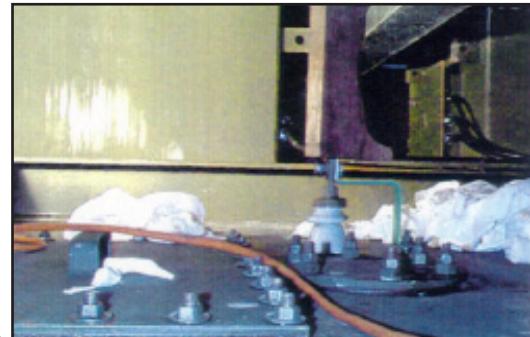
1日あたり最大で5 ℥ ものオイルがブッシングから漏れ出しており、完全な修理を行うにはリアクター内部での作業が必要とされました。しかし、これは特に雇用主としての注意義務に違反する作業だと考えられた為に、代替策が模索されていました。

1. 補修対象となった接地ブッシングの1つ
2. ジャッキで固定されたブッシングへの塗布
3. 塗布後のBelzona 2211
