六フッ化硫黄 (SF_6) ガス漏れ封止

オーストラリアの配電会社

六フッ化硫黄 (SF_6) によるガス絶縁開閉装置フランジ継手部分

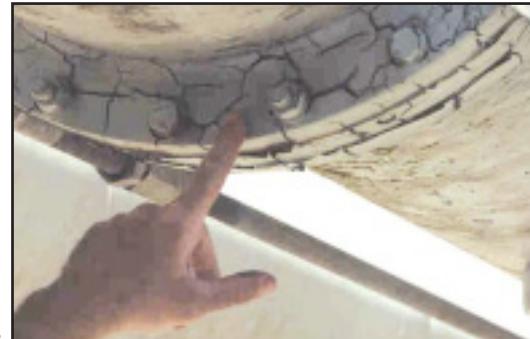
既存のマスチックシーラーが劣化破損し、フランジから漏れが発生していました。また、フランジ外面の塗装も劣化剥離していました。

1. 継手部分に見られた既存塗装の劣化剥離
2. Belzona 1111の塗布による継ぎ手のシール
3. Belzona 3921による素地調整後
4. スプレー塗装を施して施工完了

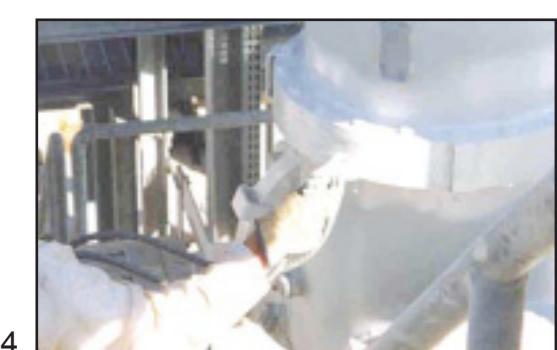
レーザー式の漏洩検知用カメラで補修後のフランジを検査したところ、一切漏れが無いことが確認されました。また、最初の施工が大変効果的であったことから、現地のフランジ515個全ての補修を追加受注することができました。

まずプラスト処理を行って既存のコーティングとマスチックシーラーを除去した後、Belzona 1111でフランジ継手を密閉封止しました。その後、母材表面の素地調整としてBelzona 3921の下塗りを行い、その上から表面保護として一般塗料をスプレー塗布しました。
