変圧器ブッシングの漏油封止

英国の1次変電所

変電所にて、交換が行われた変圧器の磁器ブッシング

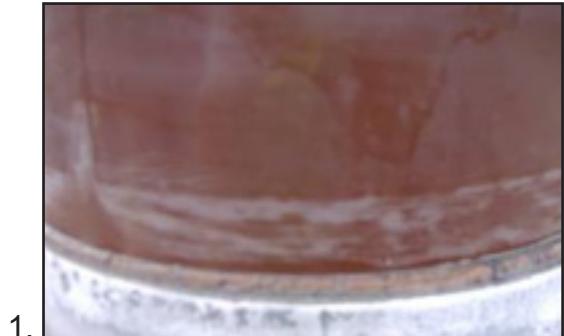
鋼製タレットの位置調整不良による、変圧器からの継続的な漏油

- 漏れの有無を確認
- 母材の下処理作業
- Belzona 1831の塗布時
- 現場補修完了後の変圧器
