変圧器フランジの封止

英国の送電会社、ナショナル・グリッド (National Grid)

2008年5月

変圧器

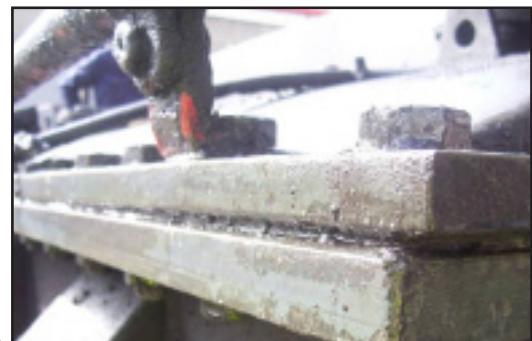
1.

ボルト固定されたフランジ接合部からの漏油
