## 変圧器フランジ結合部の漏油封止

英国の配電会社

油入変圧器

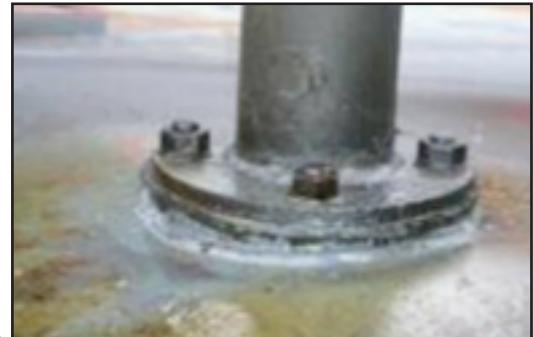
配管フランジ結合部からの漏洩

1. フランジから漏油する様子
2. Belzona 1831の塗布
3. Belzona 1831施工後の検査
