BELZONA®オイルタンク漏洩補修

タイの石油精製所

2008年11月

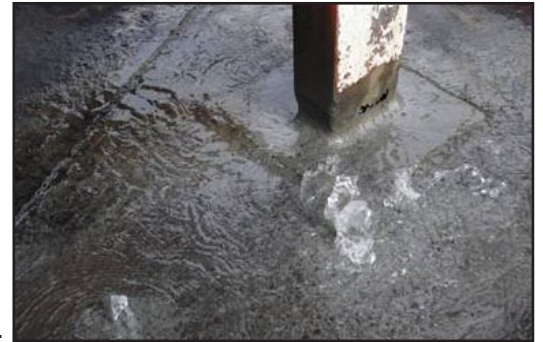
タンクのルーフデッキが激しいコロージョンにさらされ、オイル蒸気の局部漏洩を引き起こしていました。この状況は工場の運転を行う上で大変有害で、雨水がタンクに流れ込む危険もありました。

1. 漏洩しているオイルタンク
2. 前処理終了後の施工部分
3. Belzona® 1831の塗布
4. Belzona® 5831の塗布
