破損した絶縁碍子の肉盛補修

エジプトの発電所

2005年2月

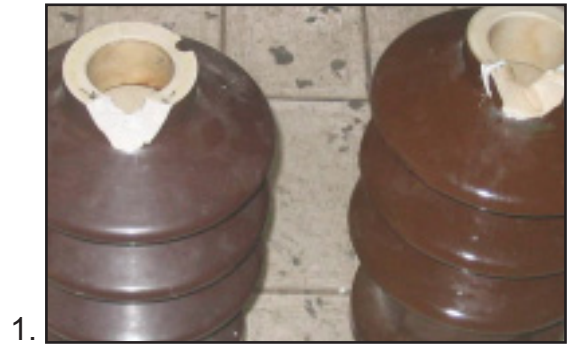
絶縁碍子の縁部分が破損し、変圧器との接続部からオイルの侵入が発生

1. 破損した碍子
2. Belzona 1111を使用し、健全な部分から型を採取
3. 破損した縁部分を再生
4. 補修された碍子2つ
