損壊した絶縁ブッシングの肉盛補修

エジプトの発電所

2005年10月

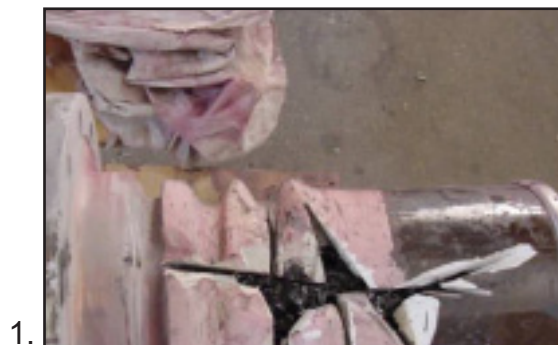
ブッシング2基の割れ及び溶融性の損壊、その内1基内部の銅管の損傷

1. 1基目の破損状況
2. 2基目の破損状況
3. Belzona 1111を破損箇所へ塗布する様子
4. 補修された碍子
