変圧器の漏油を緊急封止

油入変圧器の配管

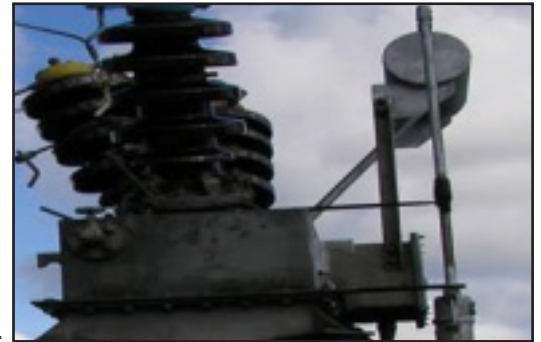
環境汚染の原因となる漏油

1. 問題箇所
2. Belzona 1291で封止された問題箇所
3. Belzona 1831を重ね塗りして施工完了
