変圧器フランジの漏油封止

アメリカ テネシー州西部の発電所

変圧器フランジからの漏油

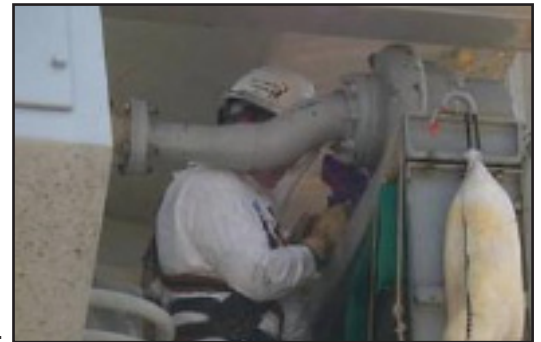
1.

環境汚染を引き起こしていた変圧器の漏油問題に対し補修自体は不可避、しかしその為に変圧器の油抜きを行うことは非現実的
