BELZONA REPARA GERADOR DE NAVIO APÓS FALHA DE REPARO COM SOLDA

Empresa de Cruzeiros, Port Everglades, Flórida

Novembro, 2005

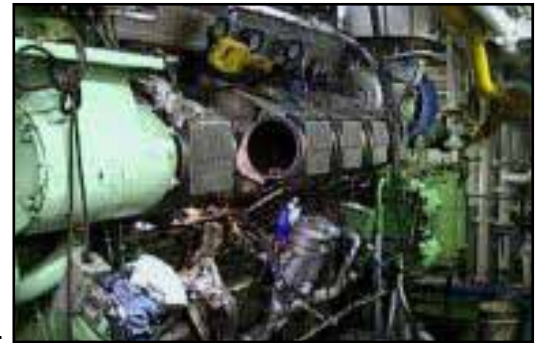
1. Gerador com cilindro removido
2. Superfície ao redor da solda com falha foi tornada áspera
3. Remendo com Belzona 1111/9341 aplicado sobre o reparo com solda e estendido nas áreas ao redor
4. Reparo final suavizado e esperando lâmpada infravermelha para acelerar a cura
