## ТЕКУЩИЙ РЕМОНТ ПЛАВУЧИХ РУКАВОВ С ПОМОЩЬЮ BELZONA®

ОФШОРНАЯ КОМПАНИЯ ПО НЕФТЕДОБЫЧЕ

РУКАВ ДЛЯ ПЕРЕКАЧКИ СЫРОЙ НЕФТИ, ФУНКЦИОНИРУЮЩИЙ МЕЖДУ ВЫНОСНЫМ ПРИЧАЛЬНЫМ УСТРОЙСТВОМ И НЕФТЯНОЙ БАРЖЕЙ.

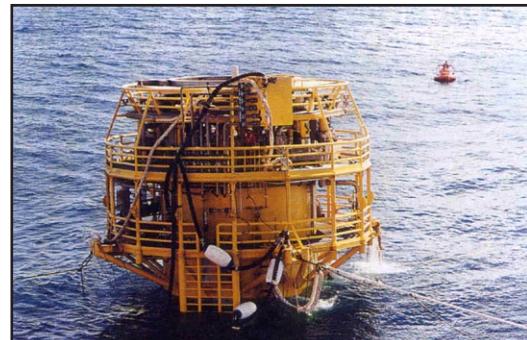
РЕЗИНОВЫЕ ПОКРЫТИЯ ПОСТРАДАЛИ ОТ РЕГУЛЯРНОГО МЕХАНИЧЕСКОГО ПОВРЕЖДЕНИЯ И ТРЕБУЮТ ВОССТАНОВИТЕЛЬНОГО РЕМОНТА ДЛЯ СОХРАНЕНИЯ ПЛАВУЧЕСТИ.

1. ТИПИЧНЫЙ НАДРЫВ В РЕЗИНОВОМ РУКАВЕ
2. ОТРЕМОНТИРОВАННЫЕ ПОВРЕЖДЕНИЯ НА ПОВЕРХНОСТИ РУКАВА.
3. РЕМОНТ ЗАВЕРШЁН.
