BELZONA РЕМОНТ РЕЗЕРВУАРА ЗАПЛАТОЙ

ЭНЕРГЕТИЧЕСКАЯ КОМПАНИЯ, США

ПОВРЕЖДЕННЫЙ ВЕРТИКАЛЬНЫЙ СВАРНОЙ ШОВ РЕЗЕРВУАРА ХРАНЕНИЯ МАЗУТА

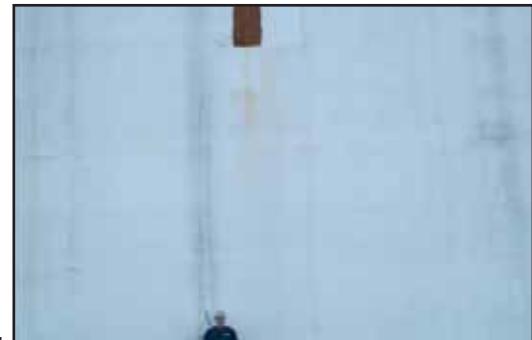
ОБНАРУЖЕНИЕ ДЕФЕКТНОЙ ПОРИСТОСТИ ВЕРТИКАЛЬНОГО СВАРНОГО ШВА И УТЕЧКА ПРОДУКТА ЧЕРЕЗ ОТВЕРСТИЯ ДИАМЕТРОМ НЕ БОЛЕЕ 2ММ. ОТСУТСТВИЕ КОРРОЗИИ ИЛИ ДЕФЕКТА УТОНЬШЕНИЯ ТОЛСТИНЫ СТЕНКИ. ДЕФЕКТ РАЗМЕРОМ 75 СМ X 140 СМ. ЗАКАЗЧИКУ НЕОБХОДИМО ВОЗВРАЩЕНИЕ РЕЗЕРВУАРА В ЭКСПЛУАТАЦИЮ В КОРОТКИЕ СРОКИ

- ДЕФЕКТ ДО РЕМОНТА
- ОБЛАСТЬ РЕМОНТА, ПОДГОТОВЛЕННАЯ ПУТЕМ ПЕСКОСТРУЙНОЙ ОБРАБОТКИ
- НАНЕСЕНИЕ ЗАПЛАТЫ BELZONA SUPERWRAP
- ВЫПОЛНЕННАЯ ЗАПЛАТА BELZONA SUPERWRAP ПРОИНСПЕКТИРОВАНА И ОБЛАСТЬ РЕМОНТА ОКРАШЕНА
