Envolvente de intercambiador de calor

ID: 1422

Ubicación del cliente: *Repsol-YPF, Refinería La Plata, Argentina*
Fecha de aplicación: *Noviembre de 1999*

Recubrimiento interno de envolvente de intercambiador de calor

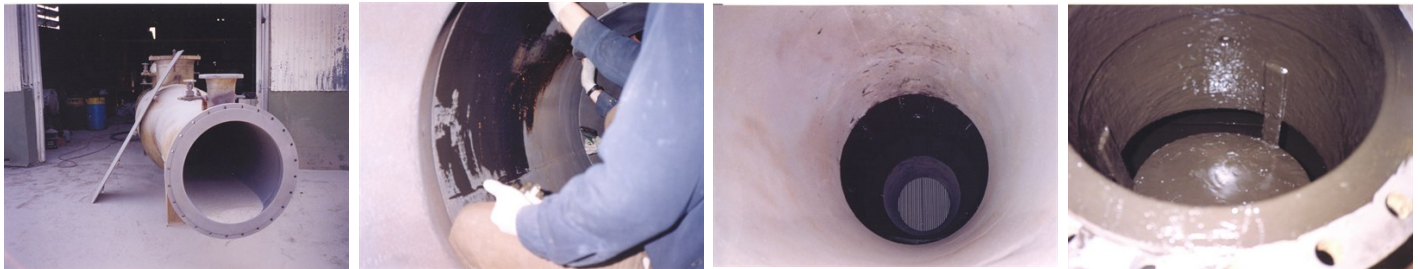
El equipo presentaba problemas de pinchadura en su envolvente debido al ataque químico producido por la presencia de trazas de ácido fluorhídrico (1 al 2%) en el vapor que ingresaba al mismo para ser enfriado. Dicho vapor ingresaba con una temperatura de aprox. 130°C. La condensación de este ácido se depositaba en el fondo del equipo atacando directamente al metal de la envolvente, produciendo la perforación del mismo.

- * ,
- * Vista del equipo ,
- * Aplicación de Belzona® 1591 ,
- * Vista interior del equipo con Belzona® 1591 ya aplicado ,
- * Trabajo terminado (entrada de vapor) ,

La pinchadura del equipo fue reparada metalúrgicamente mediante aporte de soldadura. Se realizó la preparación de la superficie a recubrir mediante arenado a metal blanco y granallado con granalla angular. Luego se desengrasó toda el área de manera adecuada. En el centro del equipo (entrada) se aplicó Belzona® 1591. En los extremos del equipo (salidas) se aplicaron 3 capas de Belzona® 1321, ya que en esas zonas la temperatura era menor (80°C aprox.) Una vez aplicado el revestimiento se realizó el control de porosidades y se realizaron pruebas con una pieza cuyo diámetro exterior era igual al de mazo de tubos.
