Motor principal de buque

ID: 1463

Ubicación del cliente: Astillero Tandanor, Buenos Aires, Argentina

Reconstrucción de alojamiento de o´rings de sello de agua de camisas

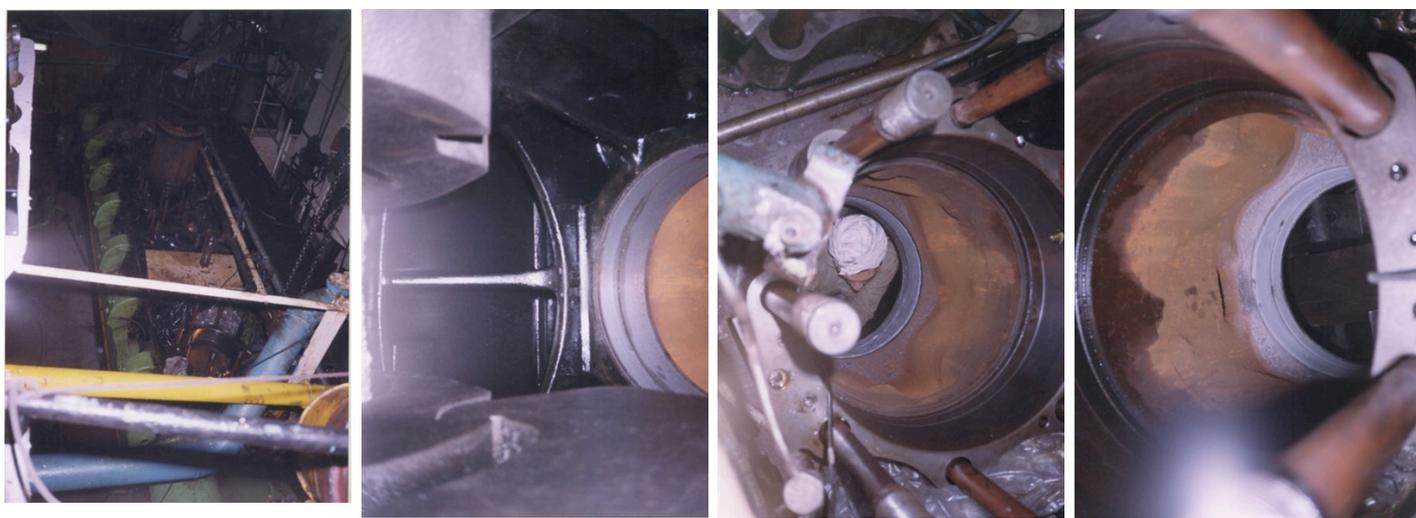
Corrosión debido a los efectos del agua de refrigeración provocó desgaste en el área de apoyo de los o´rings de camisa de cilindros del motor principal del barco, por lo tanto el sello de estos o´rings no era efectivo mezclandose el agua de refrigeración con el aceite de lubricación del motor.

- * Vista del motor principal ,
- * Superficie preparada y lista para ser reparada (roscado) ,
- * Aplicación de Belzona® 1111 en curso ,
- * Belzona® 1111 mecanizado ,

Se siguieron las instrucciones de una versión modificada del Sistema Know-How ENC-5. El trabajo fue realizado in-situ, preparandose la superficie mediante mecanizado (roscado). Se aplicó entonces Belzona® 1111 en espesor superior a los 3 mm y una

vez fraguado éste se lo mecanizó llevándolo a las medidas originales.
