# BELZONA REPARA CARCASAS DE ASPAS DE TURBINA

ID: 1667

Ubicación del cliente: *Estación de generación de energía geotermal, Indonesia.*

Carcasas de aspas de turbina erosionadas

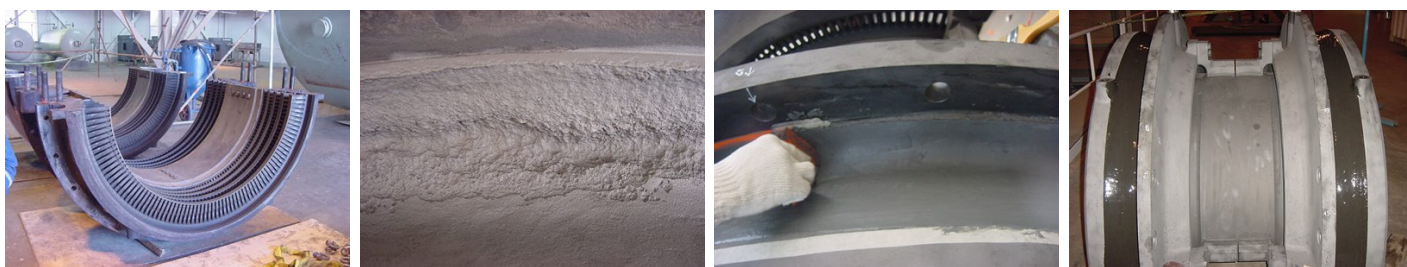
*El area interna de la carcasa de esta turbina mostraba daños evidentes causados por la erosión-corrosión producida por la constante exposición al vapor saturado durante muchos años*

- \* Vista de la carcasa del aspa de la turbina ,
- \* T&iacute;pico da&ntilde;o encontrado en las &aacute;reas luego del granallado ,
- \* Plantilla en lugar del Belzona® 1111 ,
- \* Trabajo finalizado con Belzona® 1591 ,

La aplicación fue llevada a cabo de acuerdo con el Folleto de Sistema Belzona Know How CEP-3 y CEP-5

Se usó Belzona porque no había otra solución recomendable para proteger la carcasa del aspa de la turbina de la corrosión-erosión. Belzona 1511 ahora será recomendado para reconstruir en lugar del Belzona® 1111
