РЕМОНТ ПЛАВУЧЕГО ШЛАНГА С ПОМОЩЬЮ BELZONA

ID: 1953

Плавучий шланг, перекачивающий сырую нефть

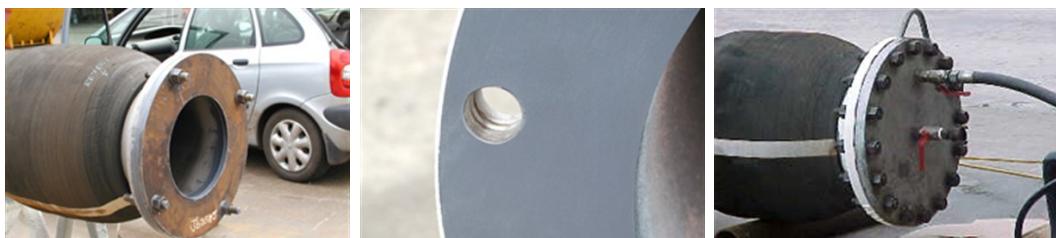
Уплотнительная поверхность плавучего шланга была повреждена, что нарушило изоляцию.

* 1.□Формер установлен на месте и закреплён. 2.□Конечный результат идеально восстановленной поверхности фланца с резьбой «граммофоном» 3.□Шланг затем подвергли испытаниям на герметичность с давлением 18 бар в соответствии с международным стандартом (OCIMF 1991) и нормами испытаний Нефтяной и Морской промышленностей Dunlop ,

Когда оцинкованная поверхность была повреждена, под ней начала распространяться коррозия. Применение Belzona ® 1321 (Керамик S Металл) не только восстановило профиль поверхности фланца, но также предоставило многолетнюю защиту от коррозии. Всё применение было завершено за менее чем £1.000 (\$ 1.600) по сравнению со стоимостью замены плавучего шланга, которая составила бы £18.000 (\$28,800).

Цинкование было устранено посредством дробеструйной обработки, и новая уплотнительная поверхность сформирована с помощью Belzona® 1321 (Керамик S Металл). Резиновые пробки были вставлены для предотвращения проникновения излишнего материала через болтовые отверстия. Металлические прокладки были вмонтированы для обеспечения надлежащей толщины Belzona ® 1321 (Керамик S Металл) на поверхности фланца.
