# Reparación de Block Motor de Camión Minero 789

ID: 2201

Ubicación del cliente: *Minera Teck Carmen/Andacollo/Chile*  
Fecha de aplicación: *Enero 2005*

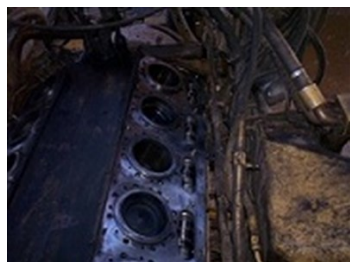
*El motor con picaduras está corroído en la zona donde pasa el agua del bloque del motor con filtración.*
