# REMISE EN ETAT D'URGENCE D'UN RAFFINEUR

ID: 2247

Industrie: Pâtes et papiers

Localisation du client: Papeterie, Royaume-Uni

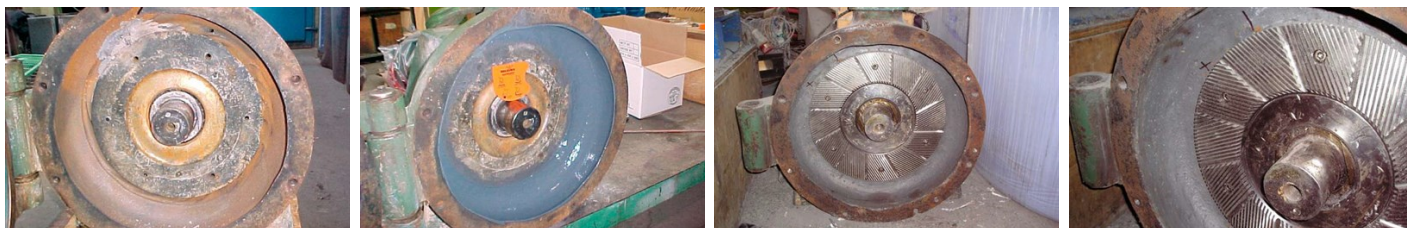
Une sévère érosion dans le corps du raffineur et le flasque a entraîné plusieurs perforations nécessitant une réparation.

\* 1. Volute du raffineur avant l'application en 2000. 2. Reconstruction et revêtement en août 2000. 3. Après sept ans et une couche intermédiaire, elle est toujours en excellente condition. La zone de réparation se situait entre les deux taraudages des boulons (en partie supérieure). 4. Vue de près après l'application et d'une autre couche de Belzona 1321 ,

L'application a été réalisée selon la procédure Belzona PDP-6.

En 2004, le raffineur a été contrôlé et une couche supplémentaire de Belzona 1321 fut appliquée. En décembre 2007, il a été contrôlé une nouvelle fois et il fut découvert en excellente condition.
