# 変圧器ブッシングの漏油封止

ID: 2337

顧客の場所: 英国の1次変電所  
出願日: 2006年6月

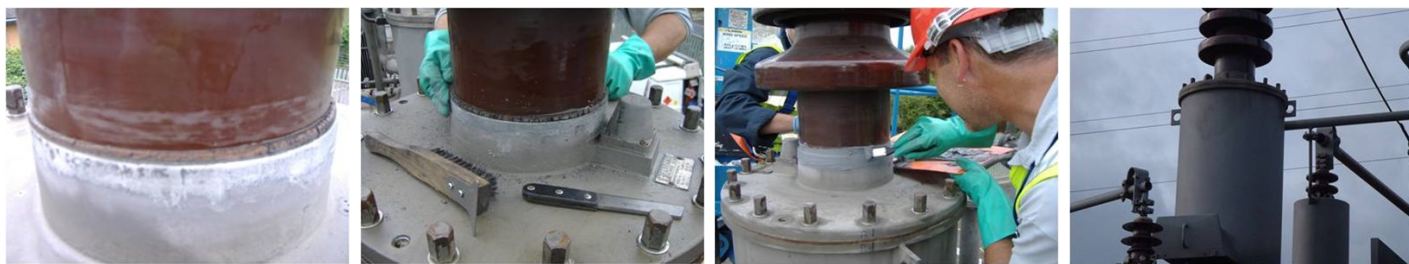
鋼製タレットの位置調整不良による、変圧器からの継続的な漏油

\* 1. 漏れの有無を確認 2. 母材の下処理作業 3. Belzona 1161の塗布時 4. 現場補修完了後の変圧器 ,

一部変更した施工手引書VPF-11aに基づいた施工が行われました。

交換作業を行うには少なくとも4週間以上の作業期間とその間の上記レンタル料、これに加えて使用可能な予備変圧器が必要でした。ベルゾナによる補修は、費用およそ£1,000 (当時のレートで約21万円) と、12時間程の作業工程で完了しました。
