BELZONA REPARA CORROSIÓN EN GRIETAS

ID: 2426

Solicitud: *Válvulas, Tuberías y Accesorios*

Caras de las bridas de enfriadores de gas

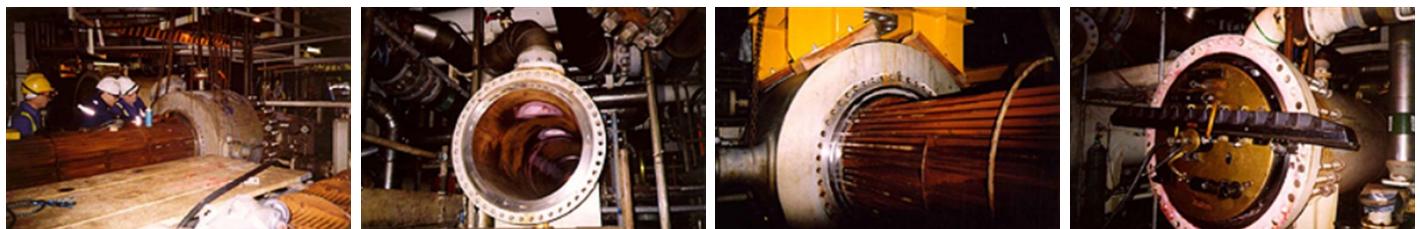
Una incorrecta unión en los materiales causa una amplia corrosión de las grietas en dos enfriadores.

- * Inspección de la corrosión de la grieta llevándose a cabo. ,
- * Típica corrosión por picadura en grieta, aparecida en la cara de la brida. ,
- * La reparación Belzona completada sin quitar el conjunto de tubos. ,
- * Alternativa mecánica post-soldadura, es una alternativa con elevado coste de tiempo. ,

La aplicación fue llevada a cabo de acuerdo con el Folleto de Sistema Belzona Know-How VPF-13. Sólo las picaduras por corrosión localizadas, fueron reconstruidas en dichas unidades y devueltas a su ubicación utilizando herramientas manuales.

Las reparaciones Belzona se completaron en seis horas, evitando soldaduras y maquinaria a medida, lo cual hubiera llevado varios días. Esto evitó perdidas en la producción de gas, estimadas en decenas de miles de libras.
