REPARACIÓN BELZONA DE BOQUILLA AGUJERADA EN PLANTA DE GLICOL

ID: 2437

Ubicación del cliente: Planta procesadora de gas, Reino Unido
Fecha de aplicación: Agosto, 2007

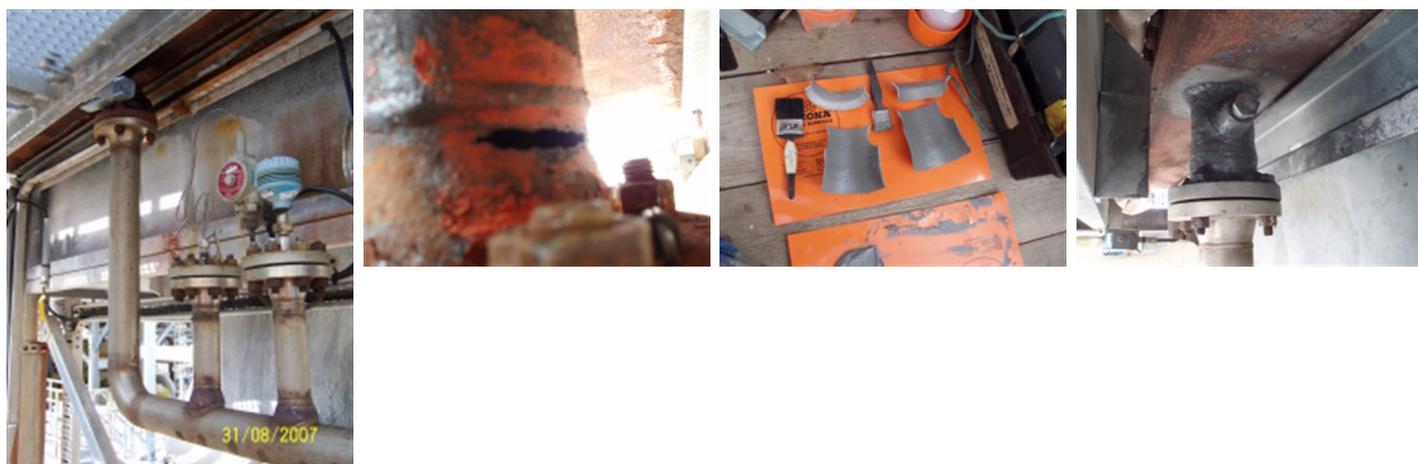
La corrosión causó severas pérdidas en la boquilla lo que provocó que esta se agujereara y rompiera.

- * Vista del ´rea de la planta. ,
- * Vista de uno de los dos agujeros en la boquilla. ,
- * Vista de las placas antes de ser adheridas. ,
- * Vista después de que las placas fueran adheridas y el recubrimiento se completara. ,

Boquilla de 3 pulgadas de diámetro, agujerada y corroída

La aplicación se llevó a cabo siguiendo el Folleto de Sistema Belzona Know-How VPF-11a. Las placas fueron hechas a medida in-situ para encapsular completamente la boquilla. Una vez adherida, se envolvió la boquilla completamente

Debido a la ubicación, intentar una soldadura en caliente para reparar las boquillas no era una opción. Reemplazar las boquillas en un corto periodo de tiempo tampoco era viable y hubiera causado grandes gastos por inactividad. El trabajo fue realizado por una compañía con licencia Belzona, y ahorró al cliente millones por inactividad.
