# RODETE DAÑADO POR CAVITACIÓN REPARADO CON BELZONA

ID: 2644

Ubicación del cliente: *Planta de tratamiento de agua, Virginia, Estados Unidos*

Solicitud: *Bombas centrífugas*

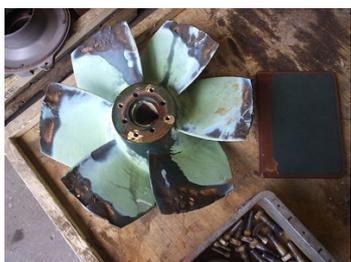
*Rodete dañado por cavitación causó vibración en la bomba. Se requerían productos con certificación NSF.*

- \* Rodete con daño por cavitación ,
- \* Rodete reparado con Belzona® 1221 ,
- \* Rodete revestido con Belzona® 1341 ,
- \* Rodete colocado en la bomba y listo para servicio ,
