# ВОССТАНОВЛЕНИЕ И ЗАЩИТА ГИДРОТУРБИНЫ РО 123-В6-160

ID: 3310

Местоположение Гидроэлектростанция.

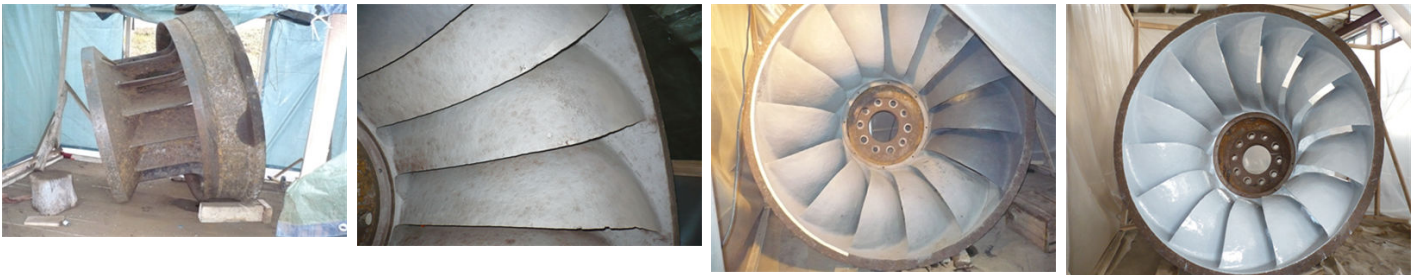
Эрозия-коррозия и кавитация рабочей поверхности лопаток рабочего колеса гидротурбины.

\* 1. Общий вид рабочего колеса. 2. Абразивоструйная обработка поверхности рабочего колеса. 3. Восстановление геометрии рабочего колеса при помощи продукта Belzona®1311 4. Восстановленная поверхность рабочего колеса гидротурбины, после применения Belzona® 1311 и Belzona® 1341. ,

При плановом осмотре оборудования была выявлена эрозия-коррозия и кавитация рабочей поверхности лопаток рабочего колеса гидротурбины

Ремонт был выполнен в соответствии с Belzona Ноу-хау Системными листовками по применению материала CEP-1 и FBC-2. Belzona® 1311 был использован для восстановления профиля, после чего покрыт Belzona® 1341 (NSF) для обеспечения защиты от коррозии-эрозии в будущем и улучшения гидродинамических характеристик.
