# BELZONA РЕМОНТИРУЕТ КРЫЛЬЧАТКУ, ПОВРЕЖДЕННУЮ КАВИТАЦИЕЙ

ID: 3841

Заявление: CEP-Centrifugal Pumps

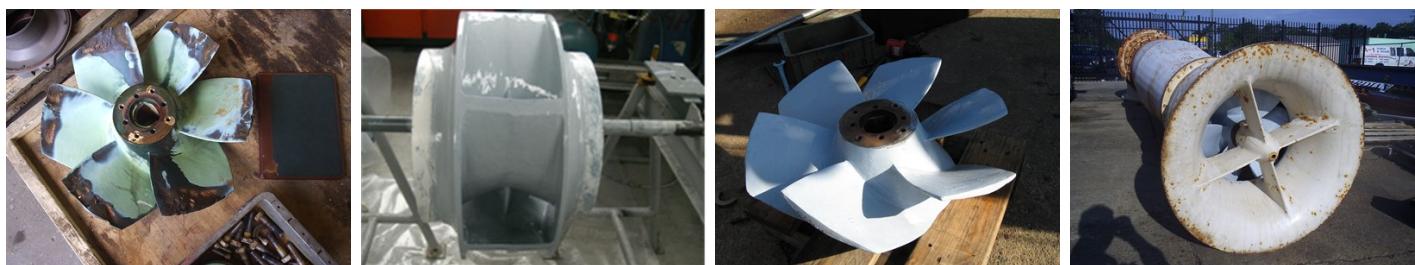
Крыльчатка была повреждена кавитацией, что привело к возникновению вибрации в насосе. Требовался продукт, сертифицированный NSF для применения в контакте с питьевой водой.

\* 1. Крыльчатка с видимыми кавитационными повреждениями. 2. Крыльчатка отремонтирована с помощью Belzona® 1221 3. Крыльчатка покрыта продуктом Belzona® 1341N 4. Крыльчатка установлена в корпус насоса и готова к эксплуатации. ,

Применение было проведено в соответствие с Belzona Hoy-Hay Системными листовками СЕР-3 и -5.
