BELZONA РЕМОНТИРУЕТ КРЫЛЬЧАТКУ, ПОВРЕЖДЕННУЮ КАВИТАЦИЕЙ

ID: 3841

Местоположение Водоочистительная Станция,

Дата подачи Апрель 2008

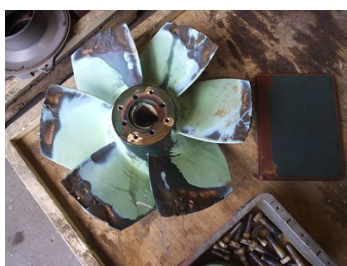
Крыльчатка была повреждена кавитацией, что привело к возникновению вибрации в насосе. Требовался продукт, сертифицированный NSF для применения в контакте с питьевой водой.

* 1. Крыльчатка с видимыми кавитационными повреждениями. 2. Крыльчатка отремонтирована с помощью Belzona® 1221 3. Крыльчатка покрыта продуктом Belzona® 1341N 4. Крыльчатка установлена в корпус насоса и готова к эксплуатации. ,
