Belzona repara parteluz de piedra arenisca

ID: 3998

Industria: *Edificios y Estructuras*
Solicitud: *Áreas problemáticas de la pared*
Sustrato: *Piedra arenisca roja*
Productos: ** Belzona® 4141 (Magma Build)*,

Ubicación del cliente: *Vivienda particular, Escocia, Reino Unido*
Fecha de aplicación: *Julio 2003*

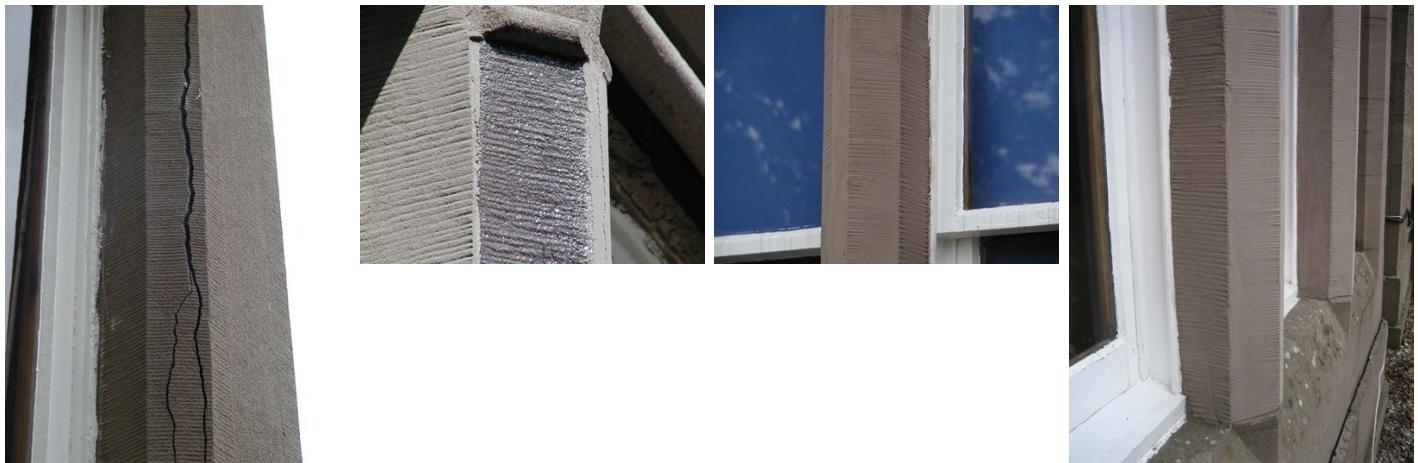
Las grietas estaban empeorando debido al frío durante los meses de invierno y a intentos previos de reparar el parteluz con concreto en las líneas de unión.

- * El problema. Núcleo de la grieta en la piedra arenisca ,
- * Aplicación de una fina capa de Belzona® 4141 ,
- * Aplicación finalizada ,
- * Inspección realizada en diciembre de 2007 ,

La aplicación fue llevada a cabo de acuerdo con el folleto Belzona de Sistema Know-How WPA-4. Se abrieron y se llenaron las grietas con Belzona® 4141, antes de recubrir el área con una fina capa del mismo producto tintado, para no alterar la apariencia estética.
