BELZONA LÖST PROBLEM MIT KOHLEASCHE-ROHR

ID: 4125

Standort des Kunden: Kohlekraftwerk, Mazedonien
Antragsdatum: Oktober 2004

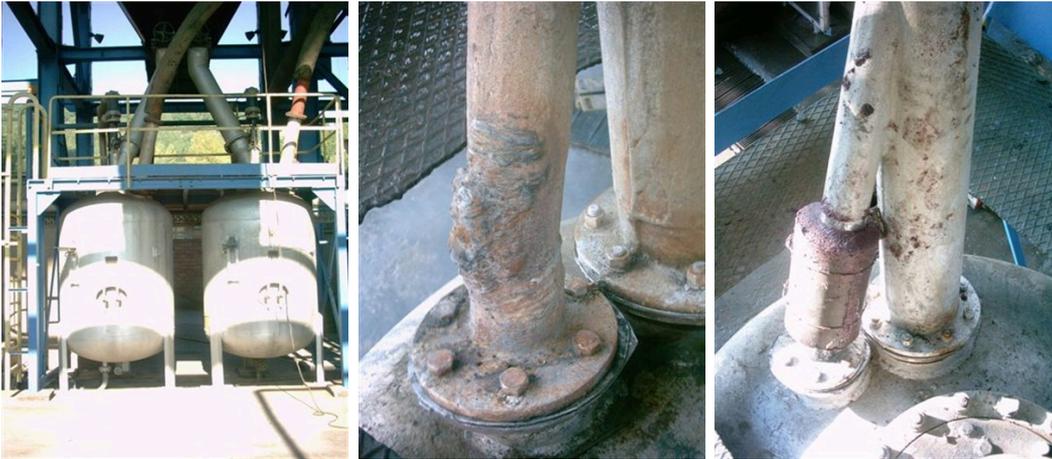
Das Rohr wies aufgrund des hohen Quarzanteils in der Kohleasche Löcher auf.

1. Der Bearbeitungsgegenstand. ,
2. Eine herkömmliche Reparatur mittels Schweißungen, an der jedoch erneut Leichter entstanden waren. ,
3. Die Belzona-Reparatur. ,

Die Rohre werden in einem Abstand von wenigen Wochen löchrig und wurden bisher mittels Schweißen repariert. Dieser Vorgang ist jedoch sehr kompliziert und das Problem tritt bereits nach kurzer Zeit erneut an gleicher Stelle auf. Nach Auftrag des Belzona-Produkts mit einer Schichtdicke von 30–40 mm und Verstärkung mittels Stahlplatten war das Problem gelöst worden. Bis Januar 2006 waren mehrere Reparaturen dieser Art durchgeführt worden: an keiner dieser Reparaturen traten erneut Löcher auf.

Die Anwendung wurde gemäß dem Belzona Know-how System Infoblatt VPF-11 durchgeführt.
